POROČILO OGLEDA 25.03.2019

LJUBLJANA – CERKEV SV. JERNEJA V ŠIŠKI (EŠD 2000)

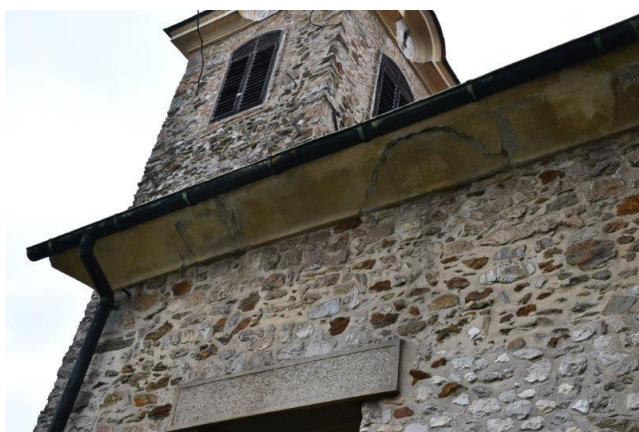
Severa fasada, poškodba napušča

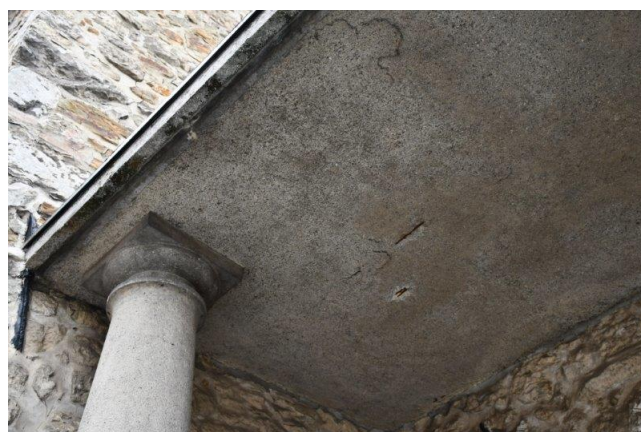
Južna fasada, poškodbe nadstreška

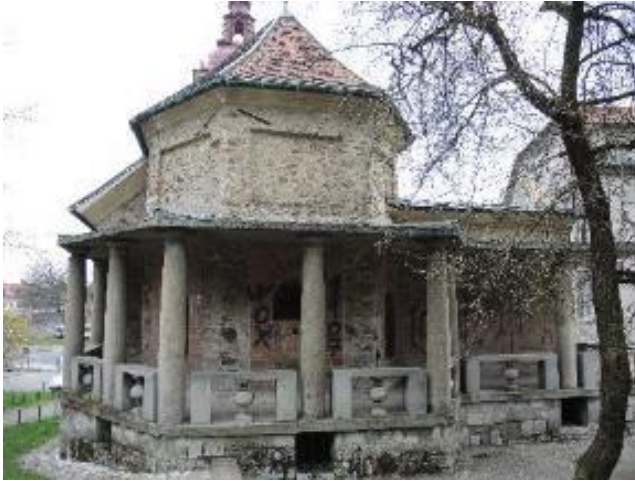
Zahodna fasada, poškodbe z grafiti

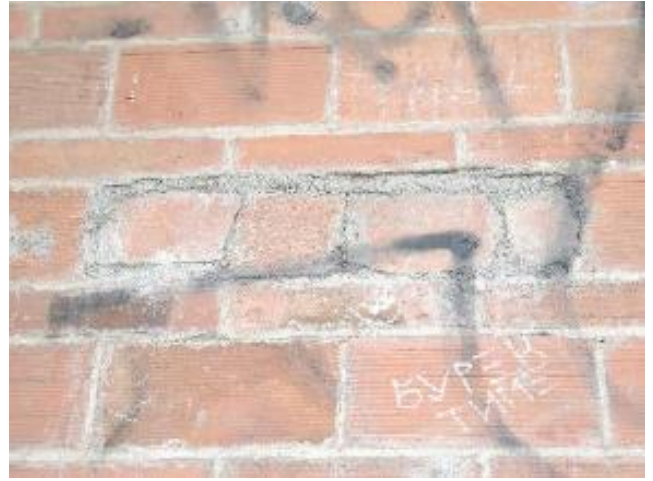
Grafiti na severni fasadi in neustrezna dopolnitev

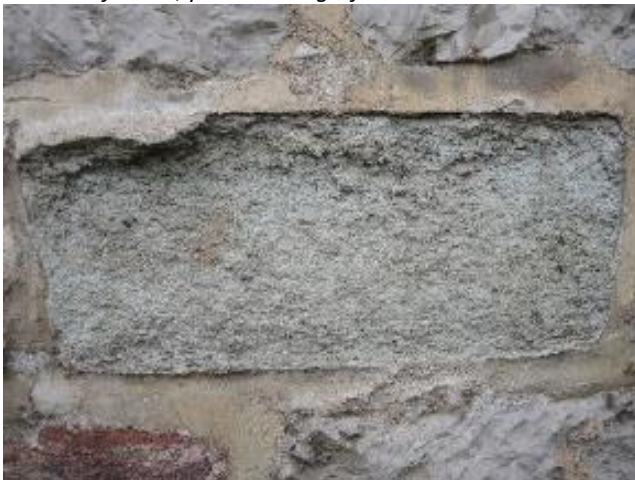
Vzhodna fasada, detajl elementa iz tufa, že zelo preperel in bolj ohranjene cementne fuge

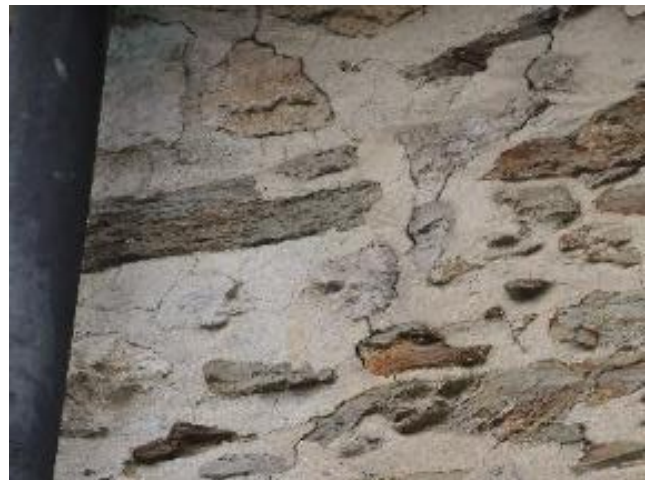
Razpoke vzdolž stikov na vzhodni fasadi

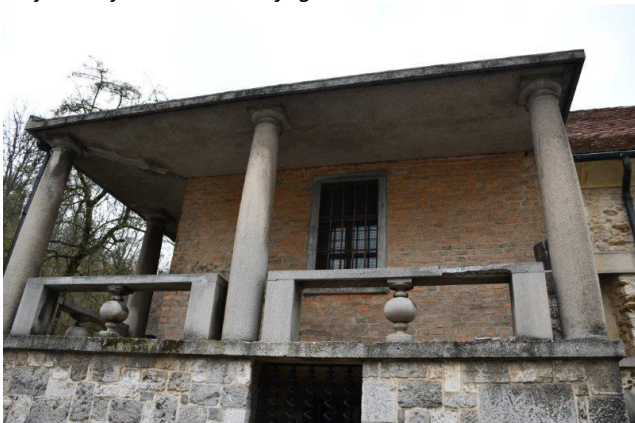
Poškodbe ograje iz umetnega kamna na južni fasadi

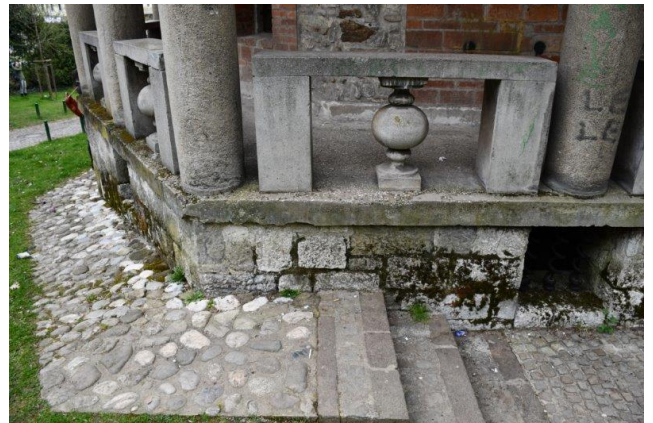
Biološki dejavniki propadanja na zahodnem delu fasade

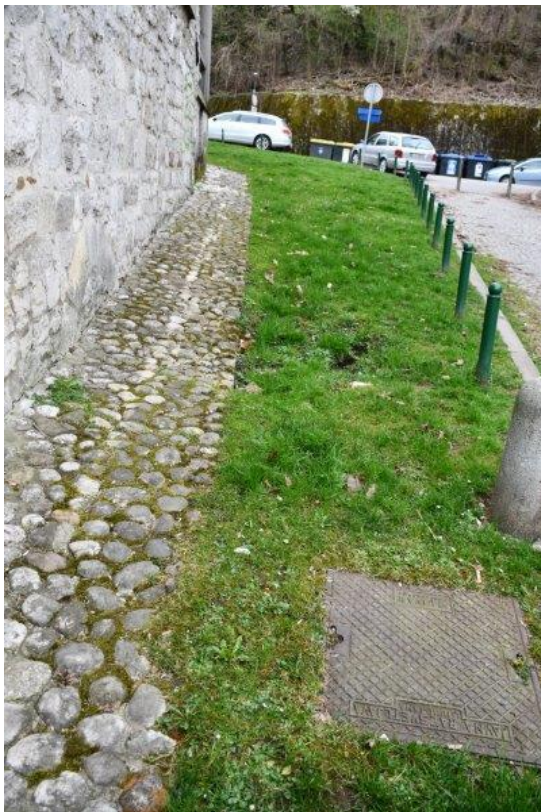
Prodniki/mačje glave ob S. fasadi in udrt tla

Udrta mesta zemljine in tlaka tik ob severni fasadi je potrebno sanirati, prav tako je potrebno sanirati vse ostale poškodovane dele in elemente zunanje ureditve.

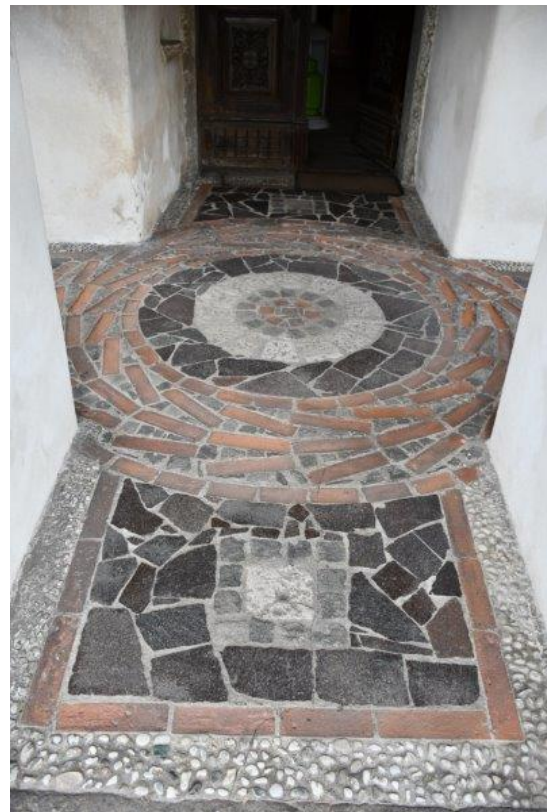
Plečnik je tlak pred vhodom domiselno oblikoval iz odpadnega naravnega kamna in opeke. Najbolj občutljivi in posledično najbolj obrabljeni so elementi iz opeke, ki so zaradi erozijskega delovanja tudi nižji od ostalih delov.

Tlak pred vhodom v cerkev

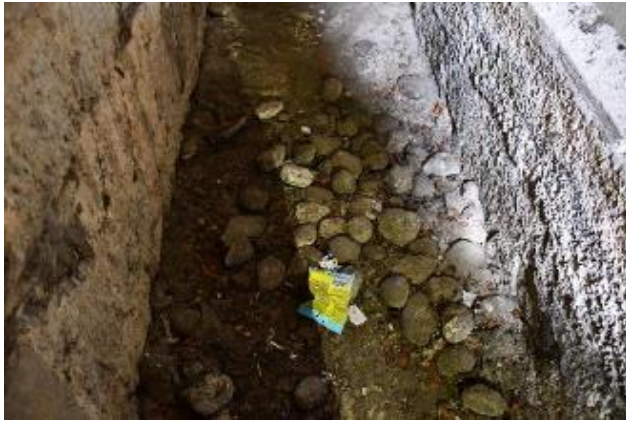
V zelo slabem stanju je tlak v Plečnikovem prehodu ob prezbiteriju. Ob pregledu je bilo vidnega le del ohranjenega tlaka, večinoma je opaziti zemljo. Tlak, ki je ohranjen je nestabilen, dislociran, prekrit z nečistočo in oblogami. Za natančnejši pregled je nujno potrebno izvesti sonde na licu mesta.

Ostanki tlaka v Plečnikovem prehodu ob prezbiteriju

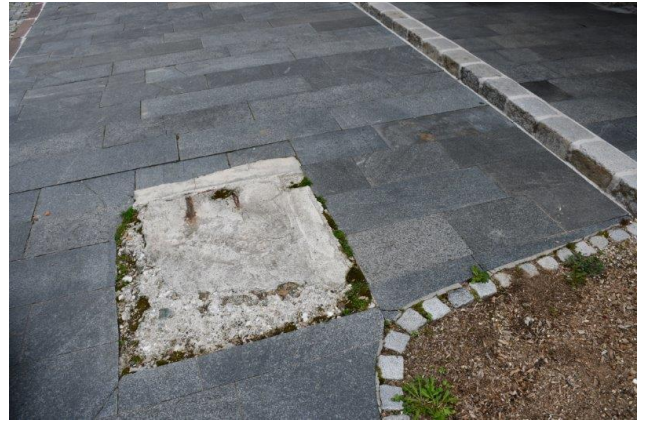
Novejši tlak vhodne ploščadi je v dobrem stanju, nekaj polnila na stikih je odpadlo, na samem robu pa so stiki neustrezno zapolnjeni z zelo izstopajočo cementno maso, ki mestoma prekriva tudi kamen.

Novejši tlak z neustreznimi stiki

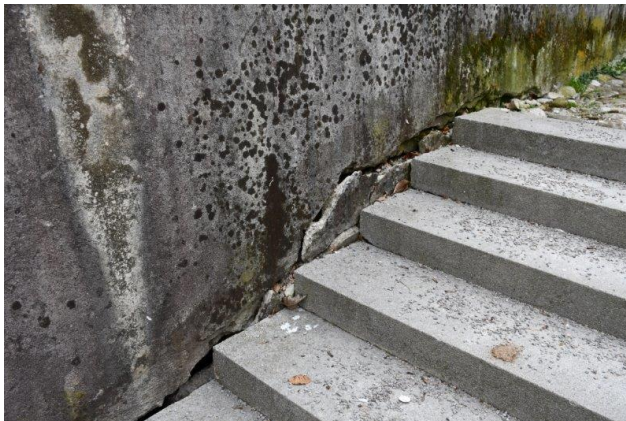
Poškodbe zidu ob stopnišču z biološkimi dejavniki

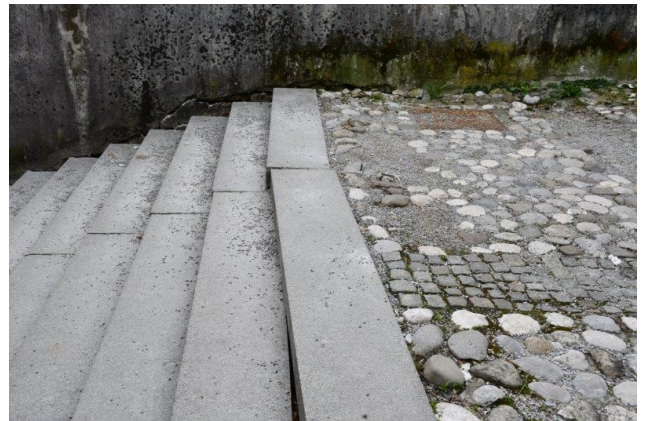
Poškodbe, premiki stopnic in neustrezna sanacija tlaka

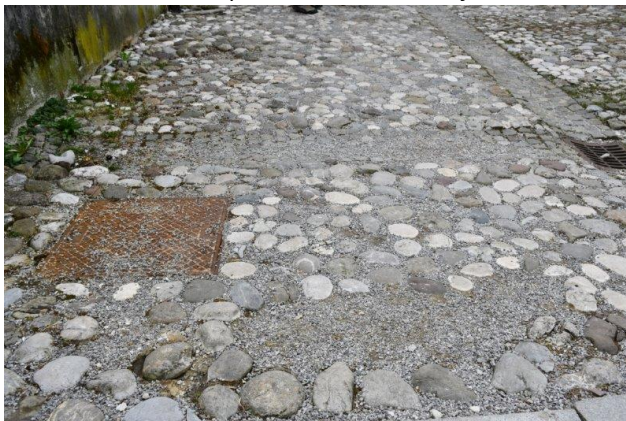
Poškodbe tlaka na podestu stopnic

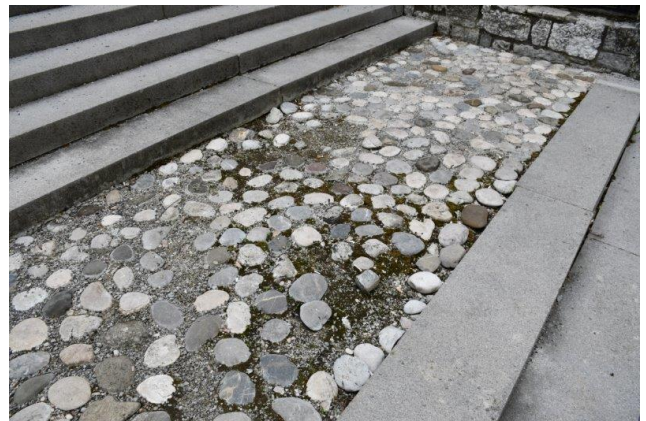
Prodniki na prvi stopnici stopnišča

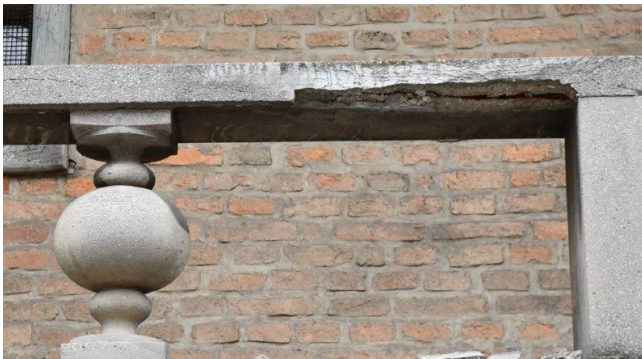
Poškodba balustrade ograje

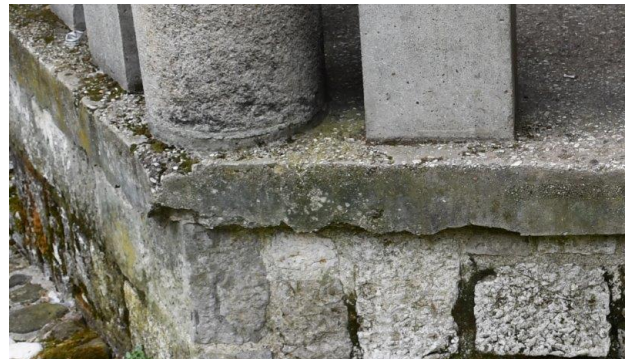
Poškodba zaključka nad kamnitim zidom pod lopo

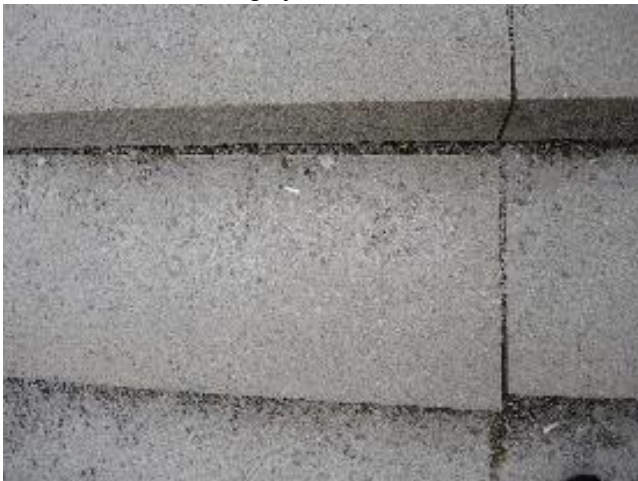
in izvedba vseh gradbeno sanacijskih del v celoti. Stopnice so zamaknjene iz prvotnih ležišč, stiki so odprti, vzdolž stika stopnic prihaja do večjih razmikov in na sami površini elementov lahko zabeležimo še vrsto poškodb v obliki nečistoč, oblog ter razne mehanske poškodbe. Pred kakršnimi koli posegi je potrebno stanje natančno dokumentirati in označiti elemente.

Detajl stopnišča –dislocirane stopnice

Stanje vseh elementov zahteva nujne posege. Stopnišče je v tako slabem stanju, da lahko predstavlja nevarnost za pešce. Pred konservatorsko restavratorskimi posegi je na tem mestu nujen pregled statika

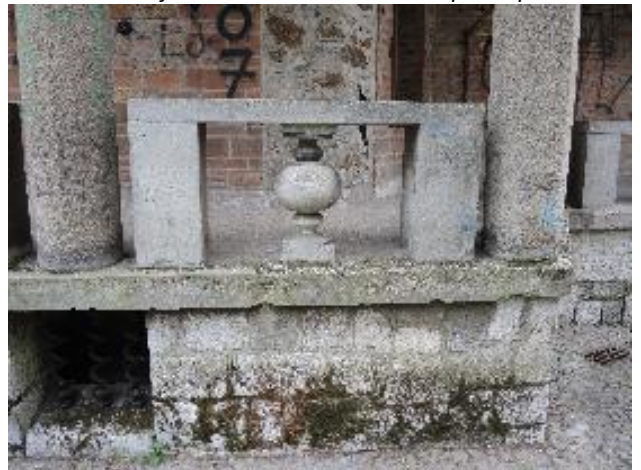
Na samostojnih elementih kot so stebri in prostostoječe balustrade lahko opazimo številne mehanske poškodbe v obliki odkrušenih robov, razpok, pomanjkljivosti in posledic erozijskega delovanja.

Stebri in prosto stoječi elementi s številnimi mehanskimi poškodbami

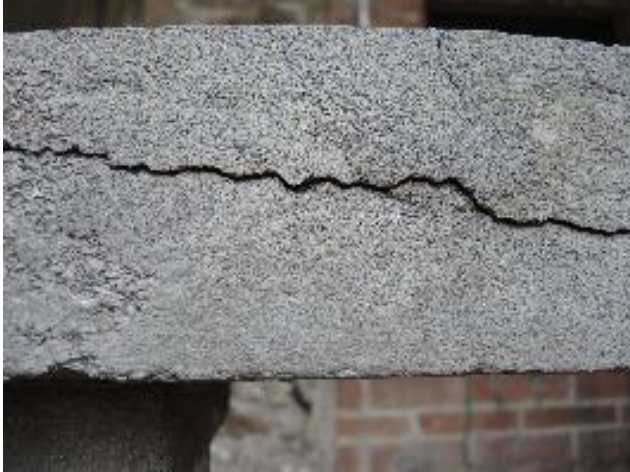
Detajl preklade z globljo razpoko

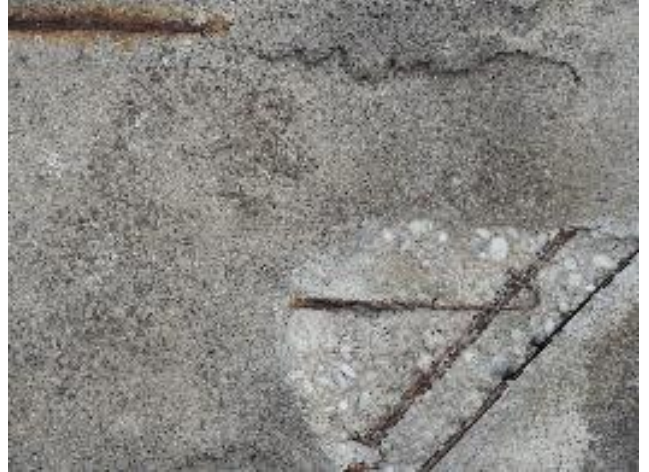
Tudi na nadstrešku ob zvoniku in prezbiteriju so prisotne takšne poškodbe, ki močno pogojujejo ohranjanje tudi sosednjih elementov in zahtevajo takojšnje ukrepanje, v nasprotnem primeru, se bo škoda močno povečala. Mehanske poškodbe so tako izrazite, da so izpostavljene notranje armature in kovina le-teh naglo propada in povzroča nastanek vedno novih, resnejših poškodb. Stanje nakazuje tudi na zamakanje vode, kar je ponovno razlog za nastanek številnih poškodb.

Vidna notranja kovinska armatura na nadstrešku ob zvoniku

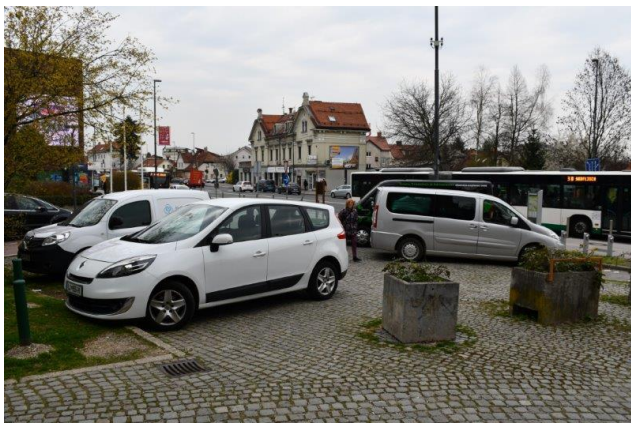
Razširitev parkirišča na območje kulturnega spomenika

Celotno območje kulturnega spomenika je potrebno obravnavati kot parkovno ureditev, zato je potrebno odstraniti možnost parkiranja avtomobilov.

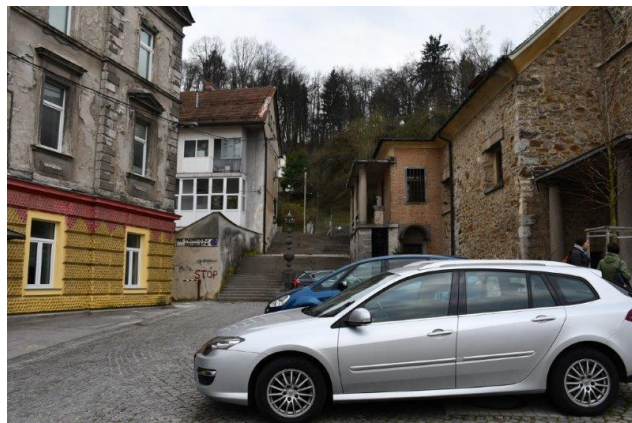
Nedopustno parkiranje tik ob spomeniku in zapiranje pogledov nanj

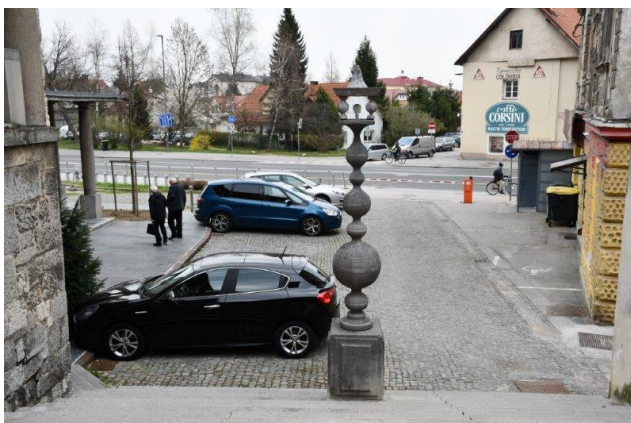
Nedopustno parkiranje ob spomeniku na osni veduti

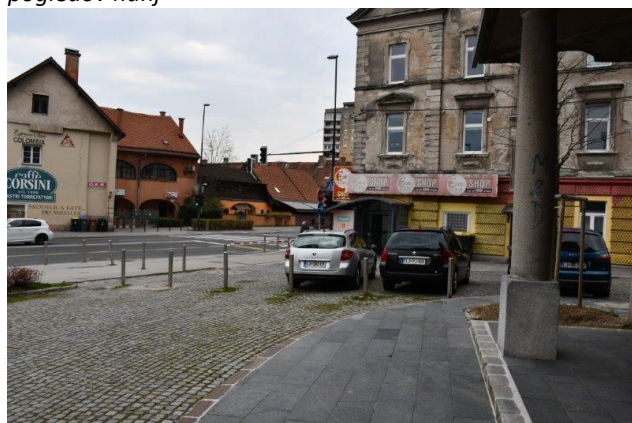
Nedopustno parkiranje ob spomeniku

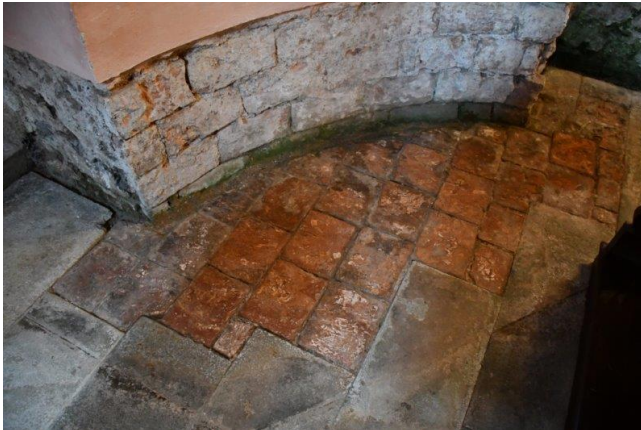
Poškodba tal ob severni steni v stiku med kamnom in opeko

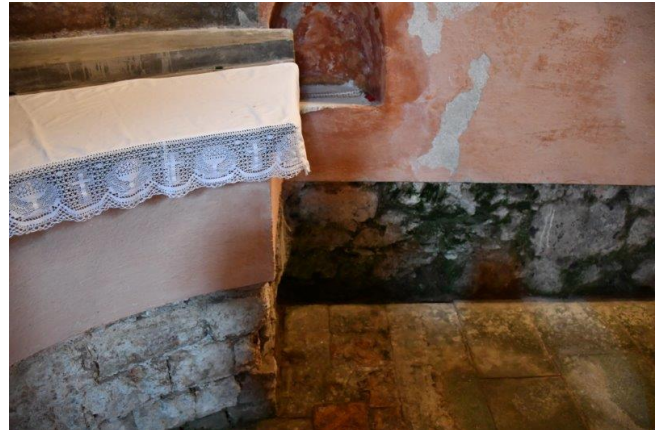
Poškodba severne stene

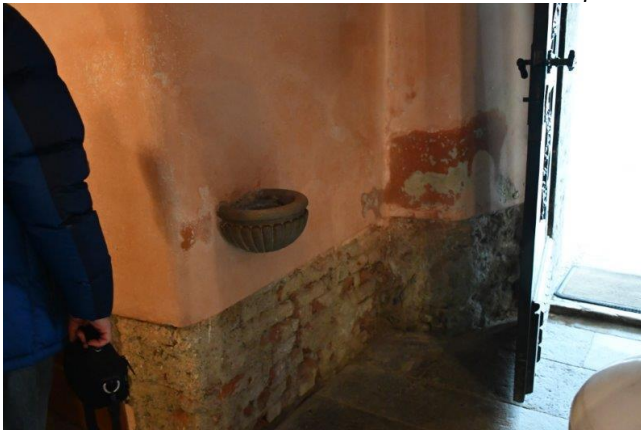
Poškodba ob vhodu na SV strani zidu

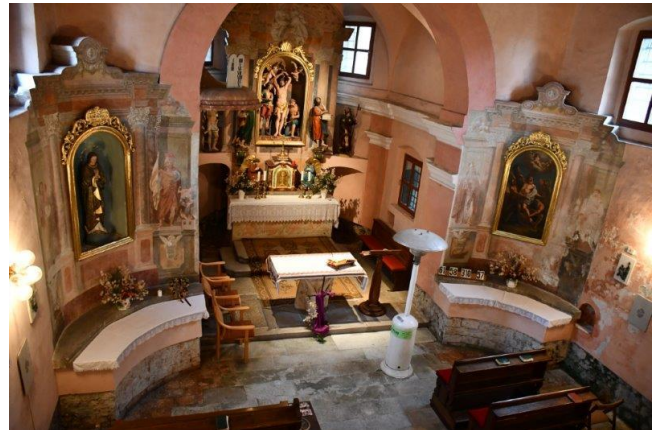
Že ob prvem makroskopskem pregledu je jasno opaziti, da gre v notranjščini cerkve za velik problem vlage, ki močno vpliva na ohranjenost vseh elementov, tako iz naravnega kamna kot opeke. Najbolj ogrožena je vizualno severna stran, kjer so tudi posledice vlage najbolj uničujoče. V neposredni bližini tal, na S steni tudi višje, so elementi močno navlaženi, prisotna je sol (poškodbe na in pod površino kamna in opeke), pojavljajo se biološki dejavniki propadanja in tako ekstremne razmere povzročajo pospešeno propadanje (izguba trdnosti, preperevanje, prašenje, odstopanje originalnih delcev, luščenje..).

Pogled s kora na poškodbe zaradi vlage

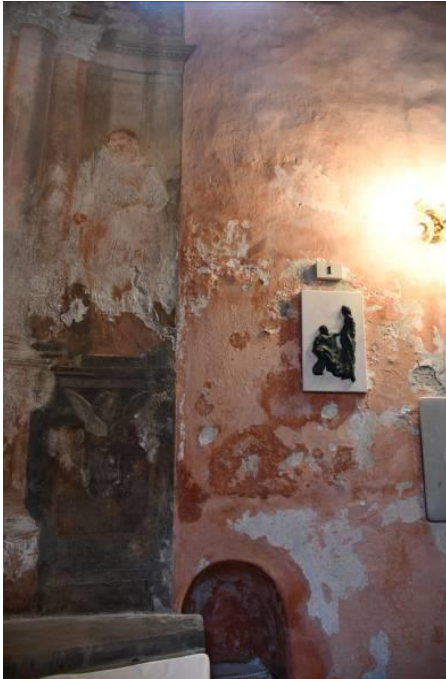
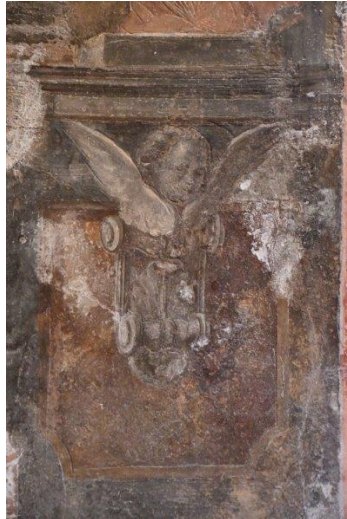
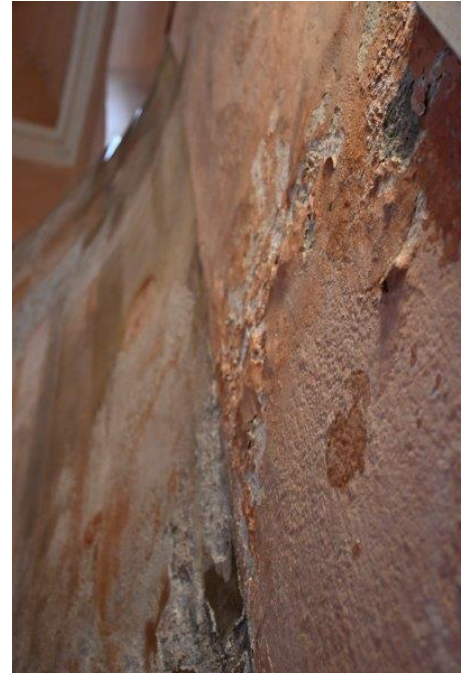
Opaziti je močno obremenitev zidov z vlago in solmi predvsem na severni strani cerkve. Območje kapilarnega vleka vlage v zidovih je prisotno do višine cca 1m -1,5m. Opleski se mestoma luščijo in odpadajo, omet je ponekod v zelo slabem stanju. Na višjih predelih sten in na stropu je opaziti globlje razpoke.

Z vlago in solmi obremenjene stene, predvsem na severni strani cerkve

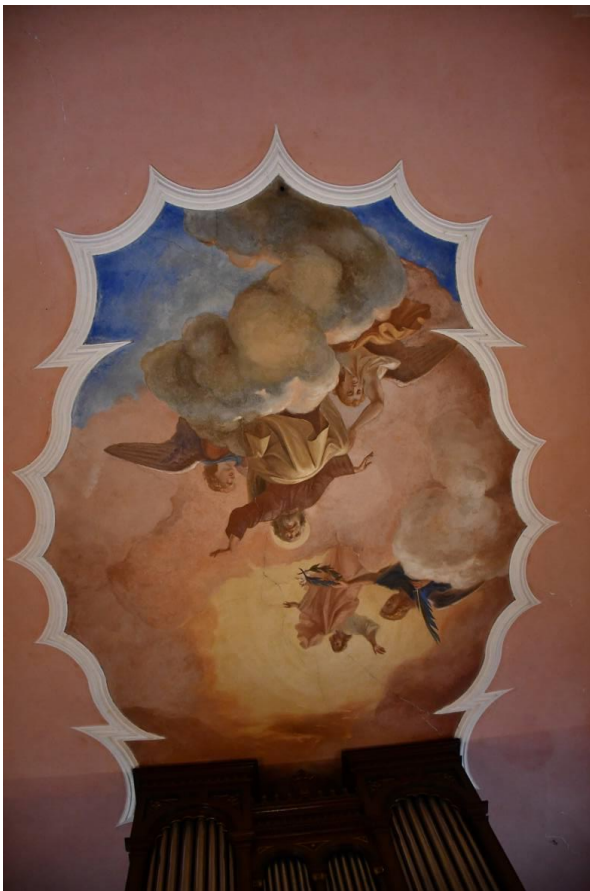
Poslikava na stropu je umeščena v dekorativni profiliran okvir, ki se zaključi pri orglah. Poslikava je po grobi oceni v zadovoljivem stanju. Večjih sprememb ni opaziti z izjemo globlje razpoke, ki se s stene nadaljuje na strop in teče diagonalno čez poslikavo.

Stropna poslikava, vidne lasaste razpoke

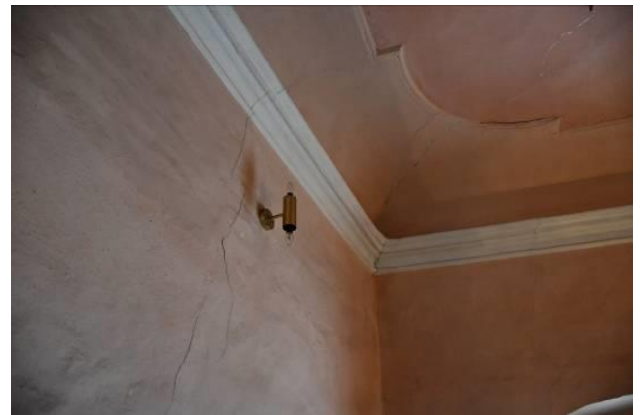
Globlja razpoka, ki teče po steni in se nadaljuje na strop ter čez stropno poslikavo

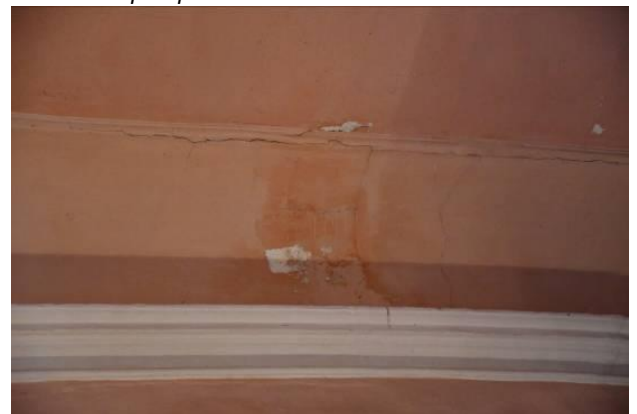
Vidne globlje razpoke na stropu in steni

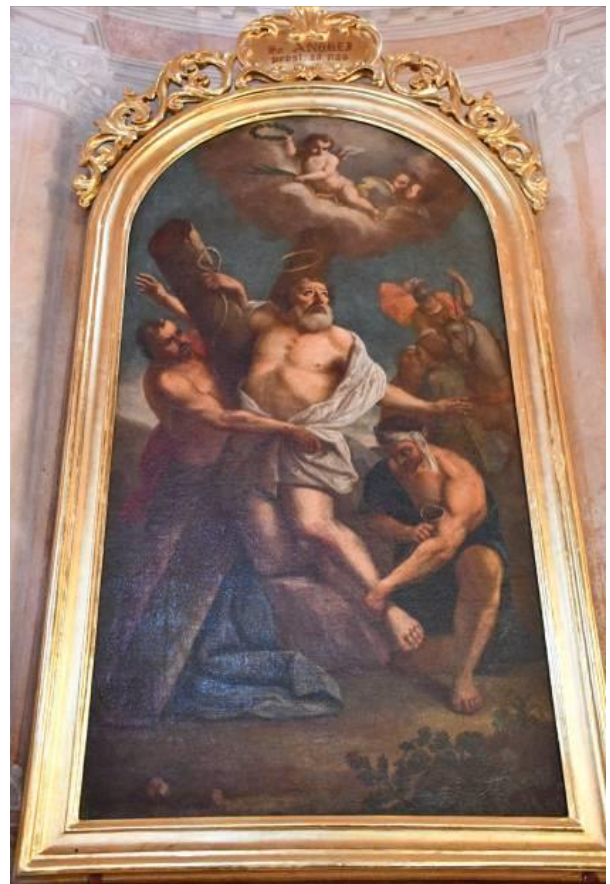
Oltarna slika na platnu; zadovoljivo stanje

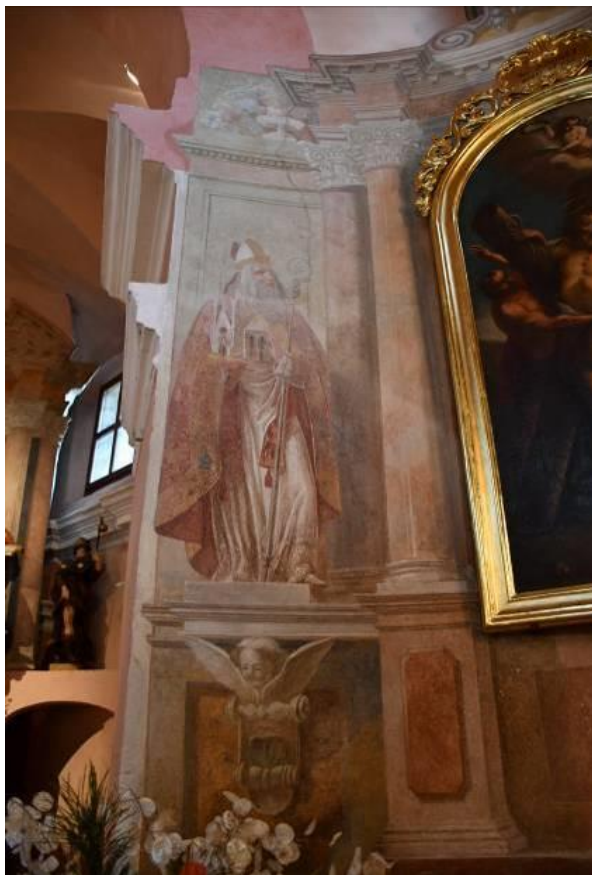
Levi prizor – stenska slika; zadovoljivo stanje

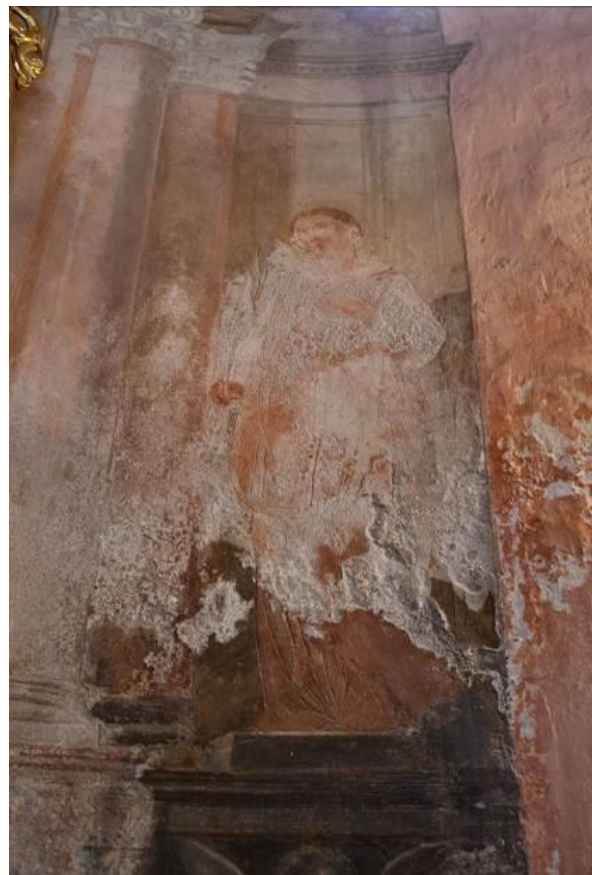
Desni prizor – stenska slika; močno poškodovana zaradi delovanja vlage in soli

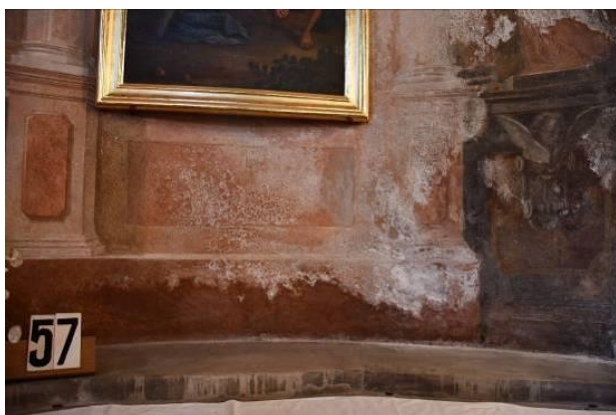
Spodnji del oltarja; desna stran v slabem stanju zaradi delovanja vlage in soli

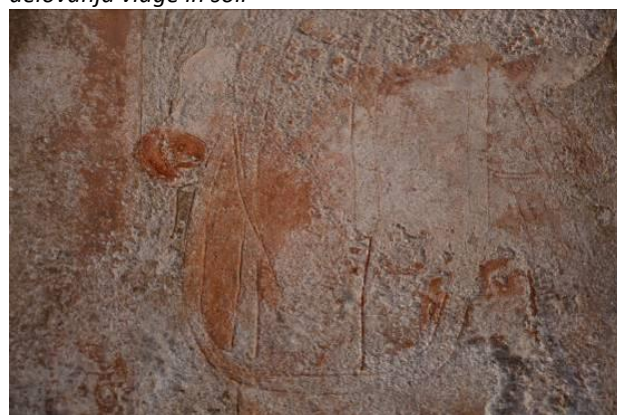
Desna stran oltarja, detajl; obsežna izguba barvne plasti freske zaradi kristalizacije soli

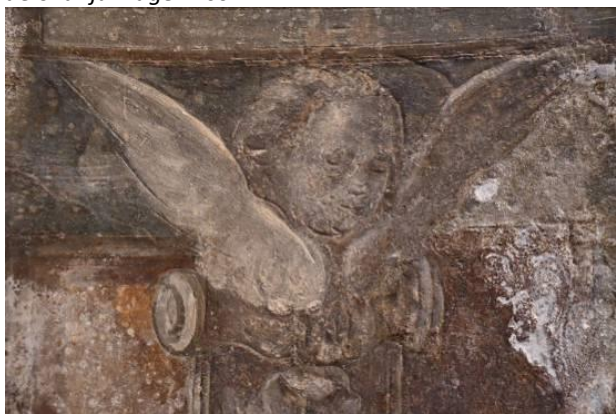
Desna stran oltarja, spodaj; prisotne poškodbe

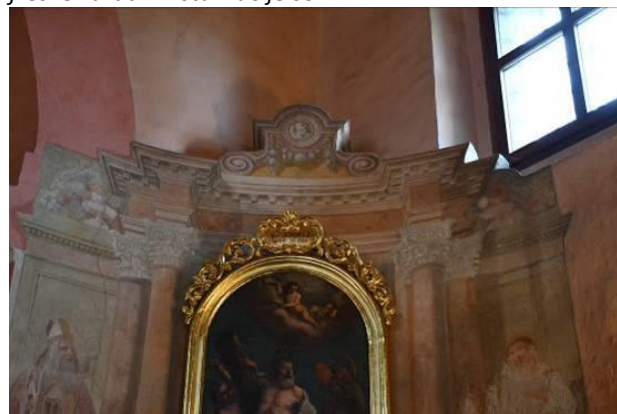
Vrhnji del oltarja; zadovoljivo stanje

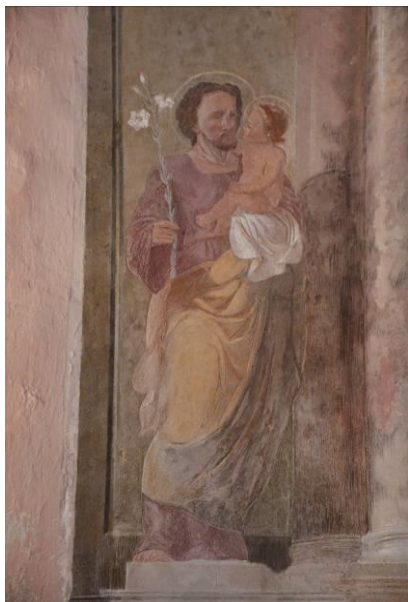
Levi prizor – stenska slika; zadovoljivo stanje

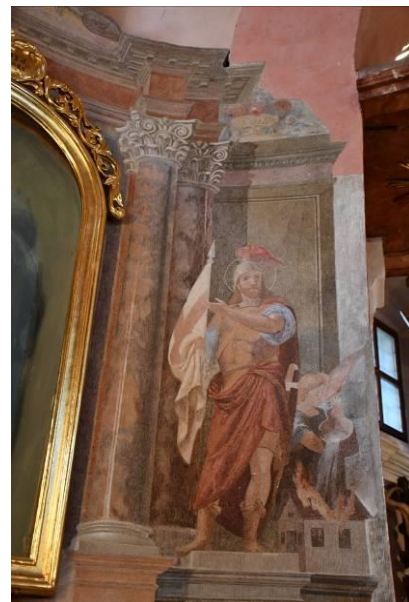
Desni prizor – stenska slika, zadovoljivo stanje

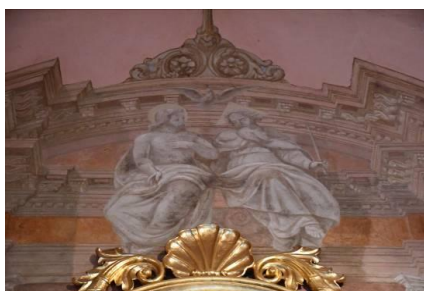
Vrhnji del naslikanega oltarja, poslikave so po grobi oceni v dobrem stanju

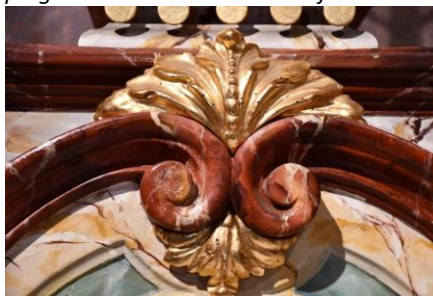
Poškodbe izletne luknjice lesnih insektov

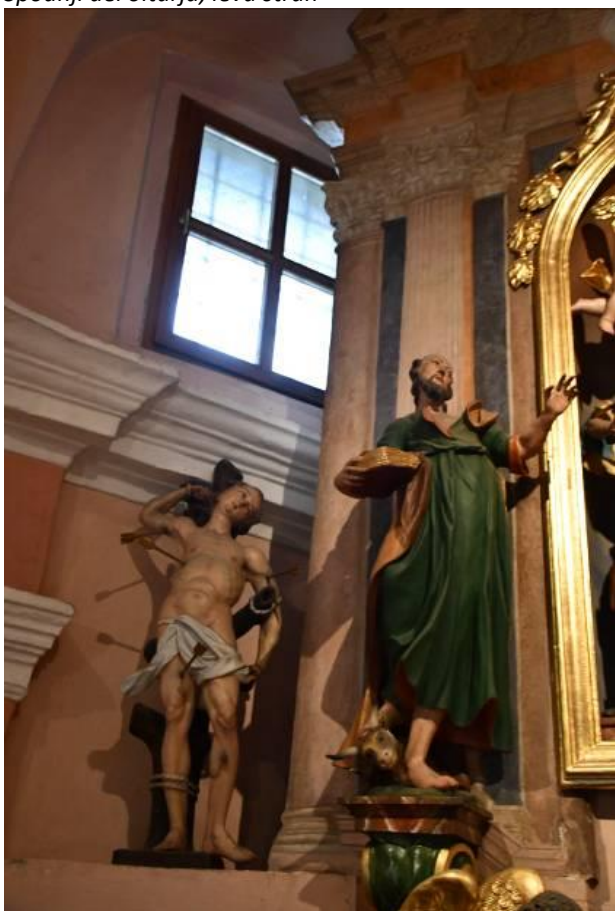
Leva stran oltarja, figuralna lesena plastika. Sprememb, z izjemo redkih izletnih luknjic lesnih insektov, ni opaziti
