POROČILO OGLEDA 25.03.2019

LJUBLJANA – CERKEV SV. JERNEJA V ŠIŠKI (EŠD 2000)

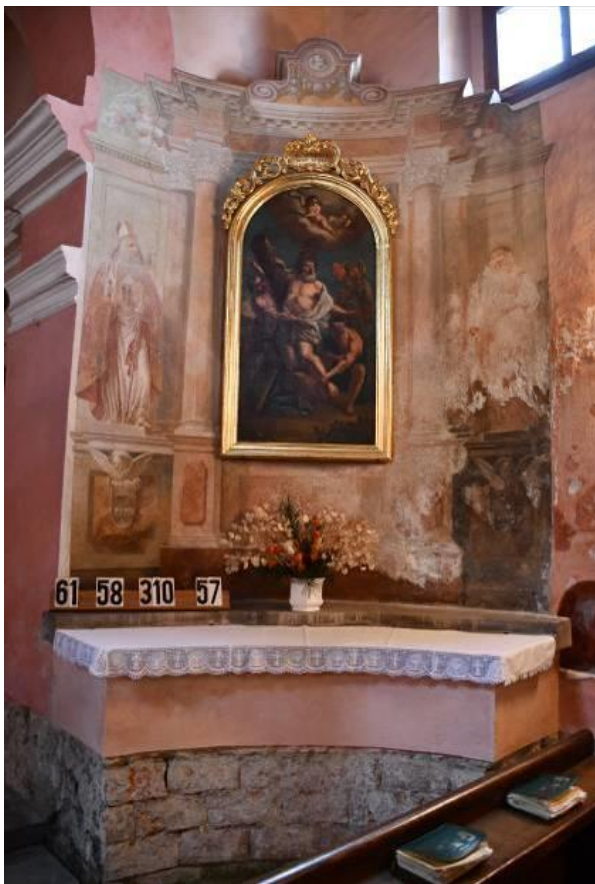
Desni stranski oltar

Oltar je izdelan kot neločljiv sestavni del severne stene ladje. Celotna severna stran cerkve je močno obremenjena z vlago in posledično ogrožena zaradi migracije in kristalizacije soli iz zidov. Poslikave na levi – notranji strani in vrhnji del oltarja so zaradi nižje vsebnosti vlage v zadovoljivem stanju, celotna desna stran oltarja pa je močno poškodovana. Predvsem na spodnjem desnem in sredinskem desnem delu prihaja do obsežne izgube barvne plasti, prašenja pigmentov in izgube vezivnosti in s tem trdnosti nosilca – ometa. Oltarna slika je v zadovoljivem stanju, prav tako pozlačeni okvir. Večjih sprememb tu ni opaziti.

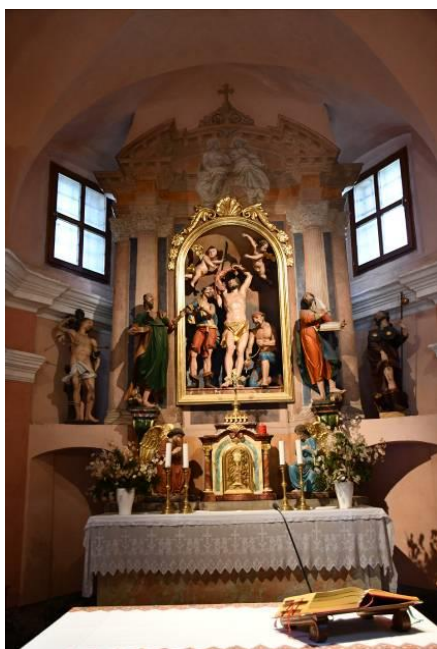
Glavni oltar sestoji iz zidanega, bogato poslikanega dela in številčne figuralne lesene plastike. Poslikave s v splošnem v dobrem stanju, sledi delovanja vlage in kristalizacije soli ni opaziti. Leseni elementi so bili nedavno obnovljeni in so po grobem vizualnem pregledu v zadovoljivem stanju, mestoma je opaziti izletne luknjice lesnih insektov.
